Auteur : mr. W.A.E. Meuris
Datum : 4 december 2019
Onderwerp : Val met rollator door gat in de weg
Rechtspraak : ECLI:NL:RBDHA:2019:10100

Een vrouw komt ten val, omdat haar rollator vast komt te zitten in een gat in de weg. De gemeente is als wegbeheerder in dit geval niet aansprakelijk.

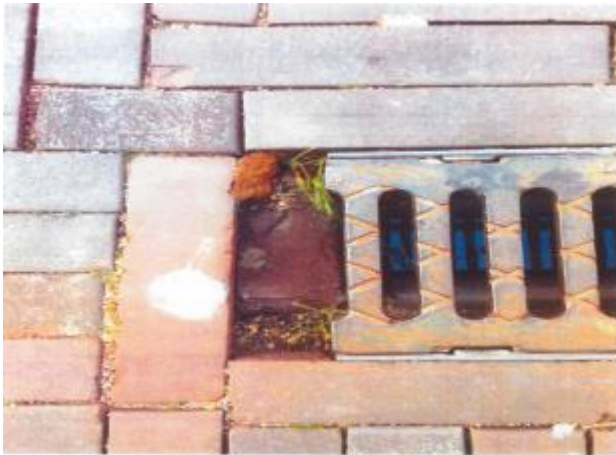
Het rooster ligt net vóór het begin van een voetgangerszone en bevindt zich op de rand tussen de stoep en het wegdek dat is bestemd voor overig verkeer. Het rooster ligt in het verlengde van de normale rij- en looprichting. Aan de kopse kant van het rooster is er ruimte tussen het wegdek en het rooster. In deze ruimte is een steen geplaatst. Onderstaande foto (afkomstig uit het procesdossier) geeft een beeld van het rooster, de tussenruimte en de in die ruimte geplaatste steen.

De vrouw heeft - onbetwist - gesteld dat deze steen ten tijde van het ongeval lager lag dan het wegdek en het rooster. Zij stelt ook dat een wiel van de rollator waarop zij zat door de verdieping is gereden, waarna zij van de rollator is gevallen.

In dit soort zaken is het hoogteverschil altijd relevant. Is het verschil lager dan 3 cm, dan wordt in het algemeen aangenomen dat de weg aan de te stellen voorwaarden voldeed. Dan is er nooit sprake van aansprakelijkheid. Die hoogte speelt dan ook een rol in deze zaak. De vrouw zegt dat het hoogteverschil tussen het wegdek en de naast het rooster geplaatste steen tussen de 4 en 6 centimeter was. De gemeente stelt dat het maar om maximaal 2,5 centimeter gaat.

Ter zitting is komen vast te staan dat partijen op andere plaatsen hebben gemeten. De steen, die is geplaatst in het gat tussen het rooster en het wegdek, is kleiner dan het gat. De vrouw heeft het hoogteverschil gemeten tussen het laagste punt van het gat (dus dat gedeelte dat niet door de steen wordt opgevuld) en het wegdek. De gemeente heeft het hoogteverschil tussen de steen en het wegdek tot uitgangspunt genomen.

Omdat de vrouw niet heeft gesteld en ook niet heeft aangetoond dat de rollator is “vastgelopen” in de gaten naast de steen (en dat ligt gelet op de beperkte afmetingen van die “tussenruimtes” ook niet voor de hand), gaat de rechtbank ervan uit dat het wiel van de rollator over de steen is gereden en daarbij geen last heeft gehad van de gaten naast de steen. De diepte van deze twee gaten is voor de beoordeling van dit geschil dan ook niet van belang. De rechter gaat er dan ook vanuit dat de steen maximaal 2,5 centimeter lager lag dan het wegdek.
